VILLA OTTOBONI

*Diario di un recupero*

## Organizzazione delle destinazioni d'uso

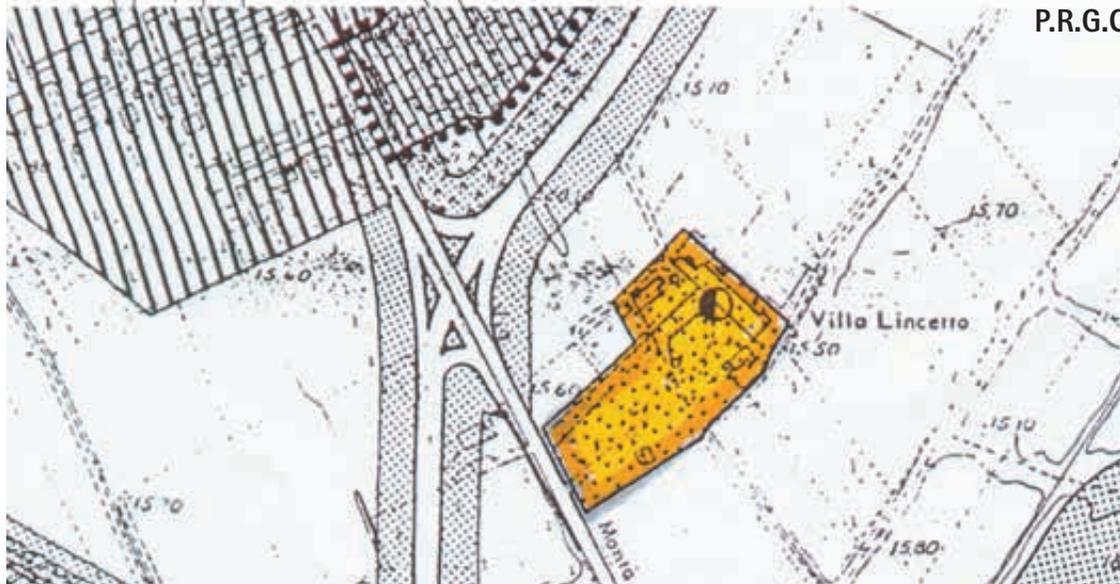
Insiste in un'area che il P.R.G.C. individua come "di tutela delle unità insediative di interesse storico, architettonico ed ambientale esterne al centro storico".

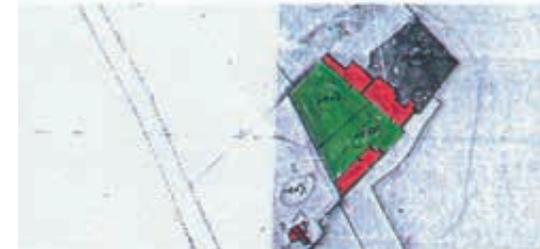
1889 Catasto Austro-italiano

Nel **catasto austroitalico** (1889) è evidente la chiusura della corte grazie al manufatto ultimamente adibito all'allevamento di piccoli animali. Questo, insieme alla stalla bovini, si allinea, inglobandolo, all'obliquo muro di cinta e dei broli, costruito su un basamento di trachite.

I rilievi e la foto ritrovata (vedi pagina 11) confermano l'esistenza di un sistema a corte con brolo.

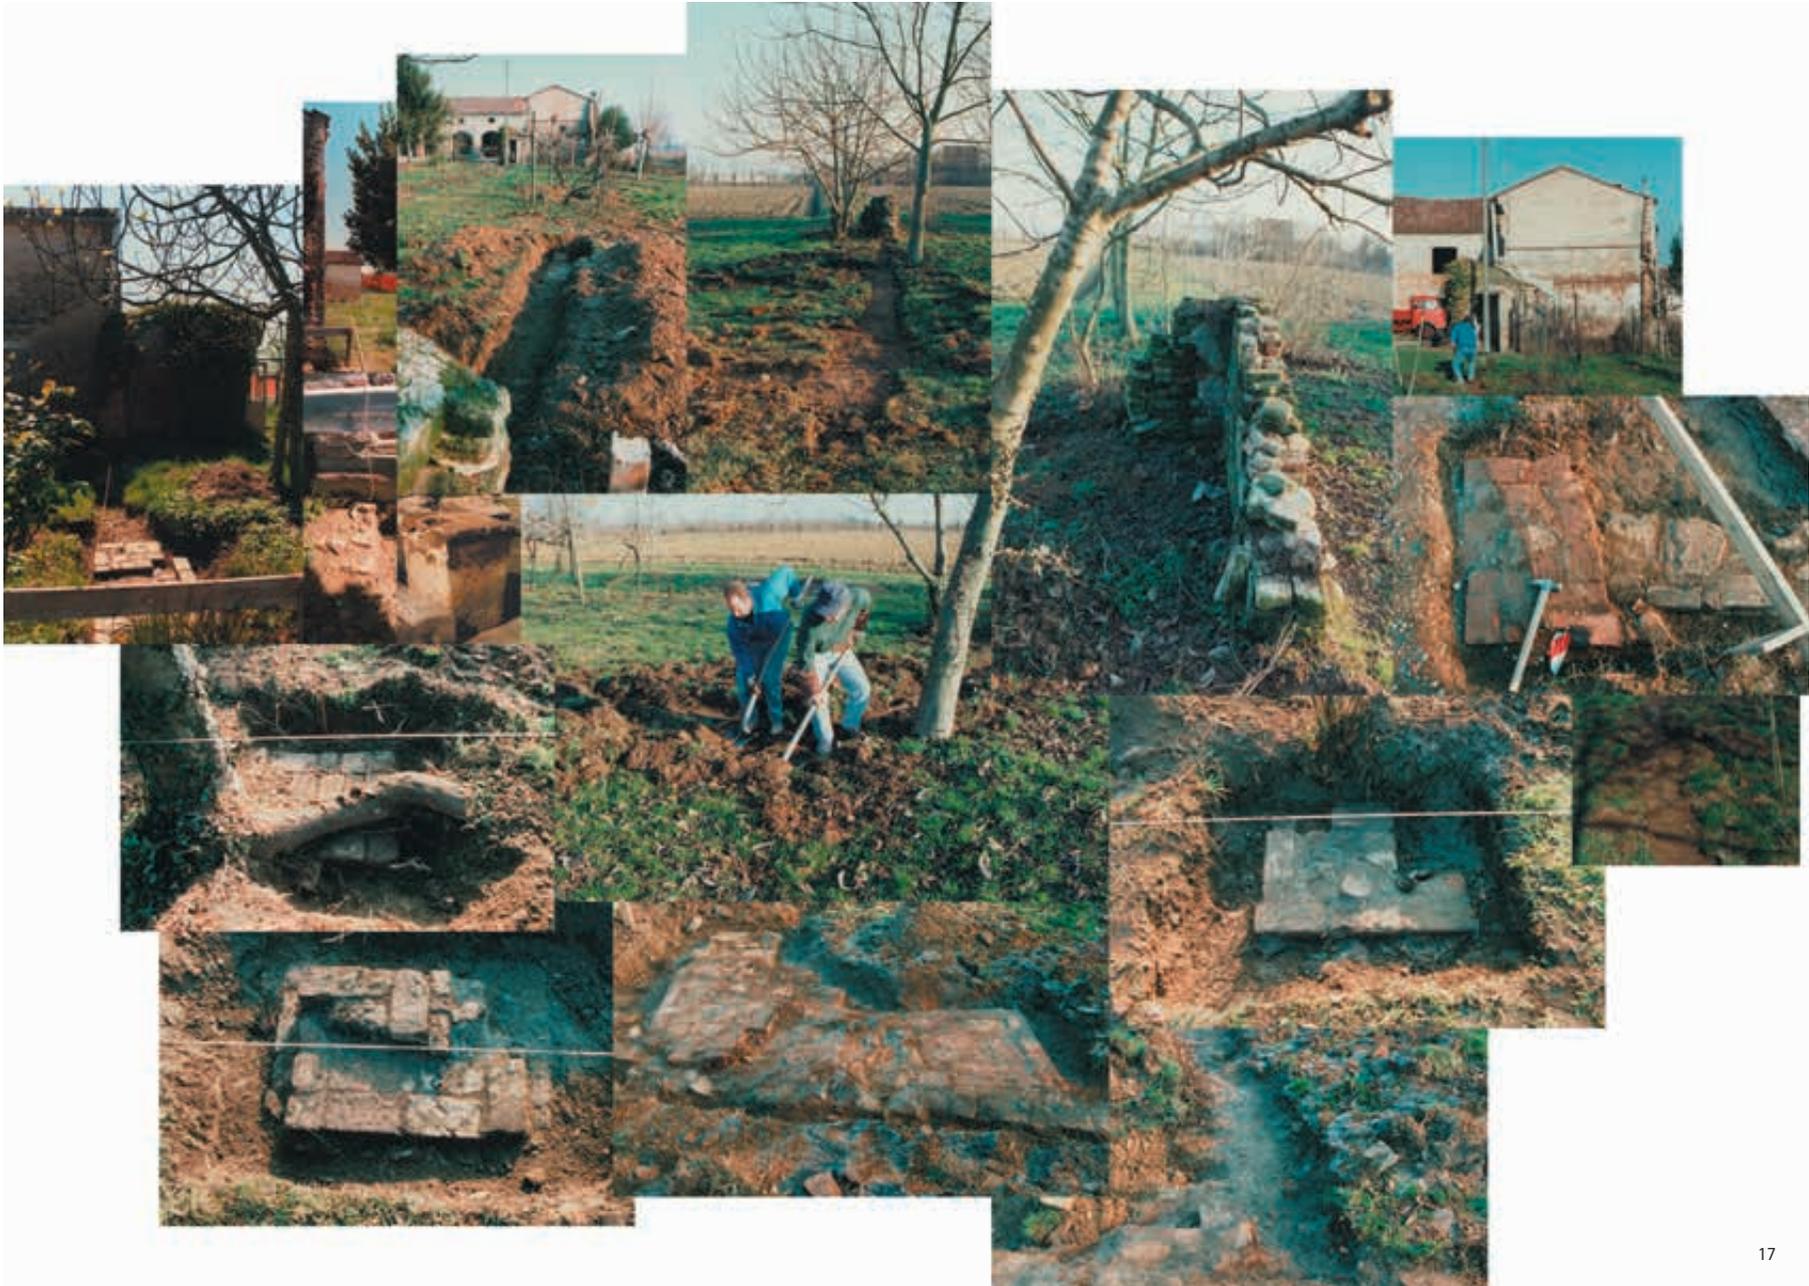
Finalmente non solo abbiamo prove inconfutabili dell'esistenza di un sistema organico, ma siamo addirittura in grado di effettuare una ricostruzione metrica delle stalle bovini utilizzando le fotografie, i rilievi ed i rapporti dimensionali degli archi.

Dalla foto si è potuto verificare che gli archi erano a tutto sesto, il tetto aveva una sporgenza frontale minima e laterale nulla, l'edificio era intonacato e presentava alcuni elementi in pietra.

È stato possibile applicare il metodo della restituzione prospettica che prevede l'impostazione di un'equazione. Considerato che la facciata Sud è parallela al piano fotografico, viene fatta una proporzione tra i valori misurati in centimetri nella fotografia e quelli verificati nella fase di rilievo.

I valori metrici ricavati secondo questo metodo permettono la ricostruzione del volume e del portico.

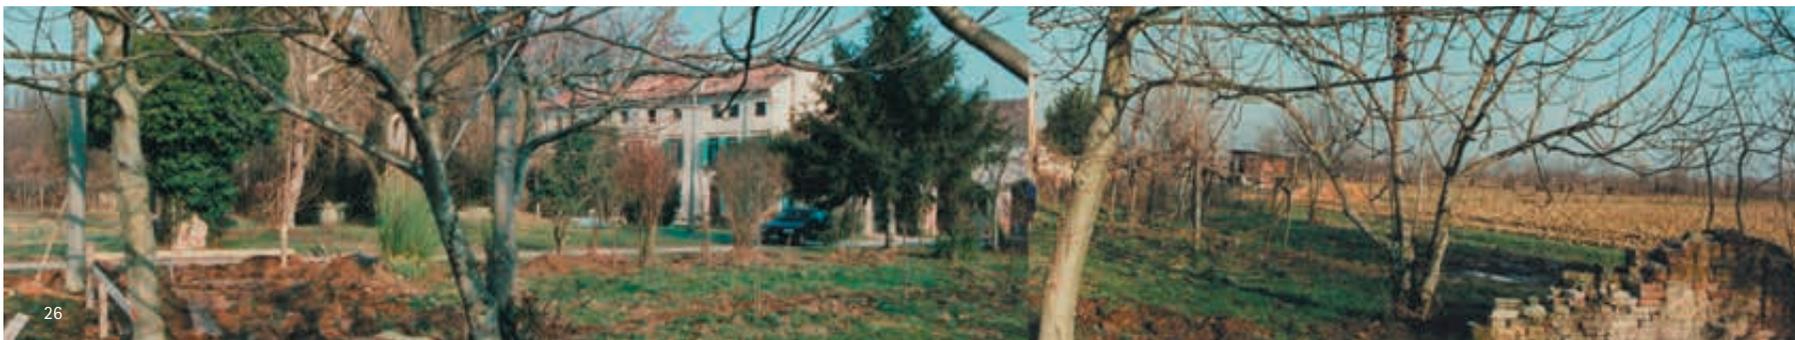
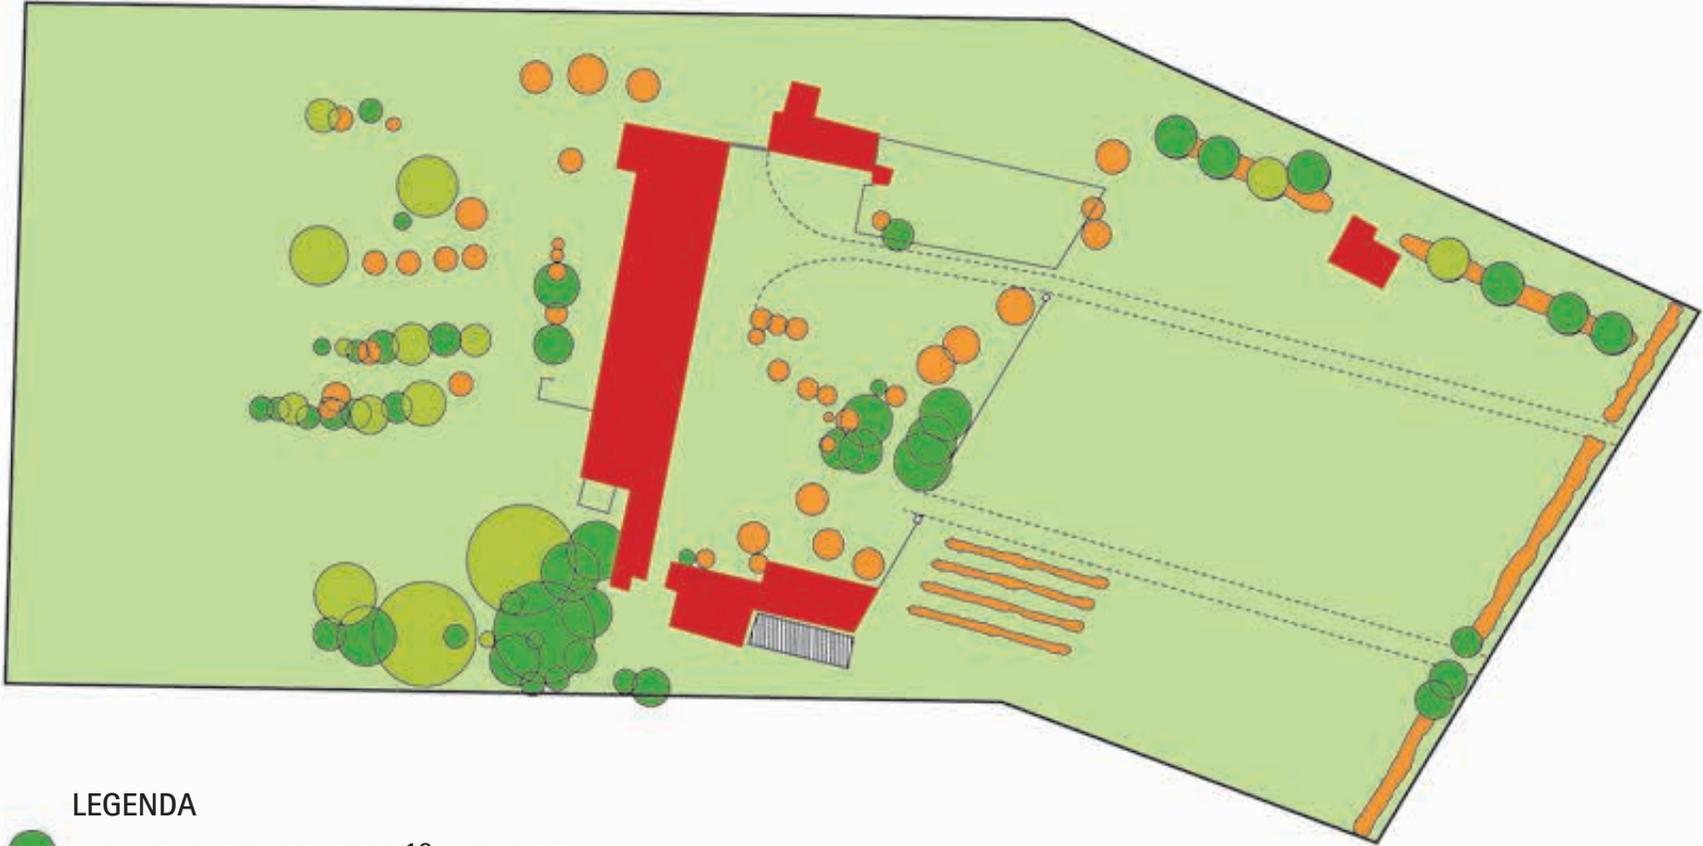
RILIEVO VERDE ESISTENTE

Prima dell'inizio dei lavori si è effettuata una selezione delle piante.

Nella zona dell'antico giardino, in particolare, è stato effettuato l'abbattimento degli abeti sia per la loro incongruità con il luogo, sia perché la loro massa bloccava la visuale ai fabbricati retrostanti.

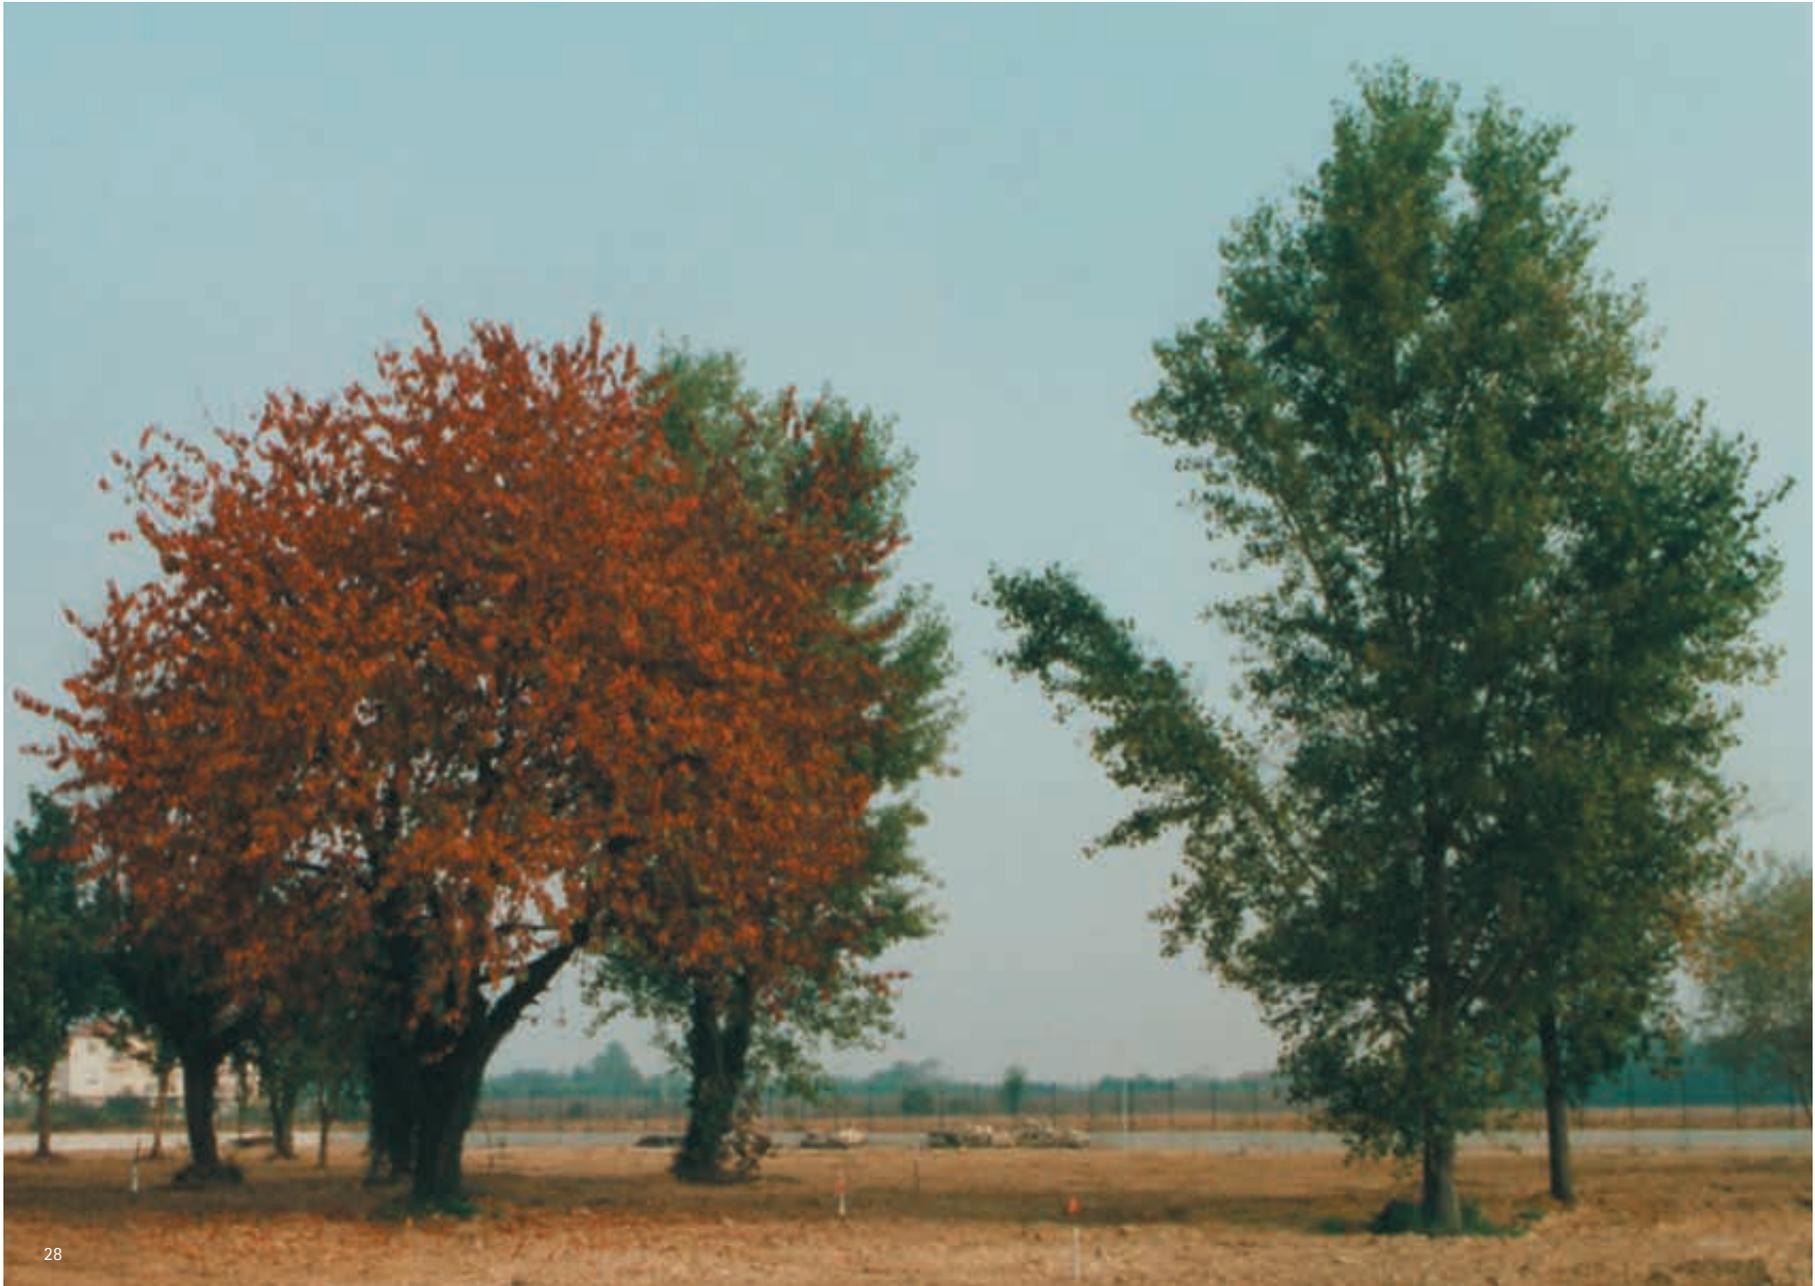
- PIANTE DI ALTEZZA SUPERIORE A 10 m DA ABBATTERE
- PIANTE DI ALTEZZA INFERIORE A 10 m DA ABBATTERE
- PIANTE CHE VERRANNO MANTENUTE

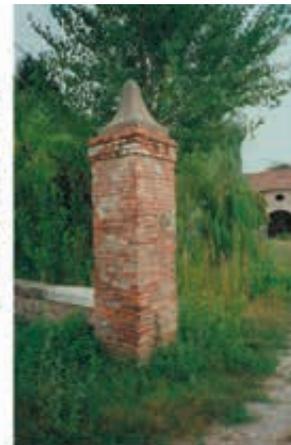
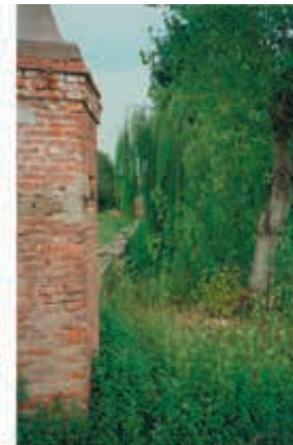
MURO DI RECINZIONE DELLA CORTE

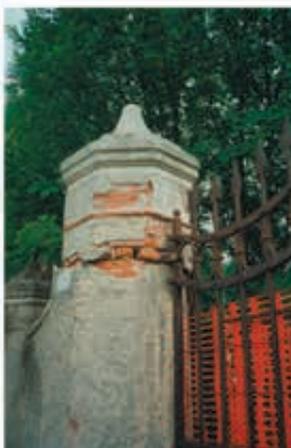
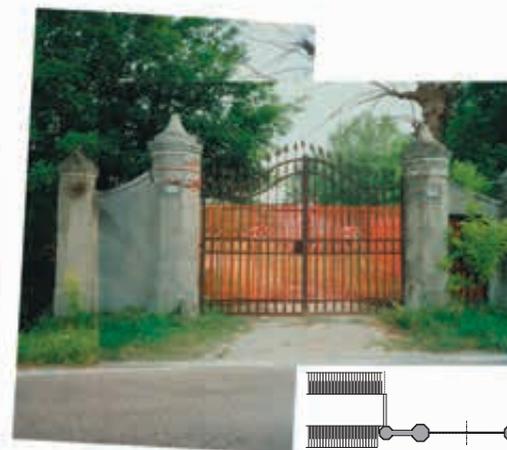
CANCELLO D'INGRESSO PRINCIPALE SU VIA RAMIN

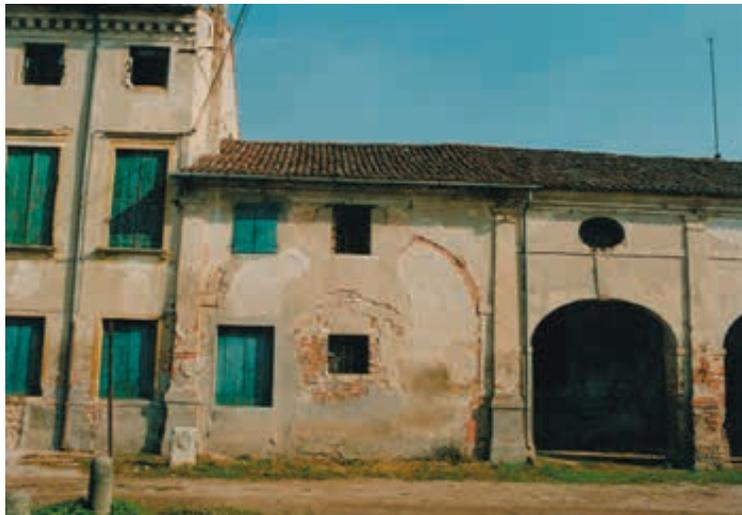
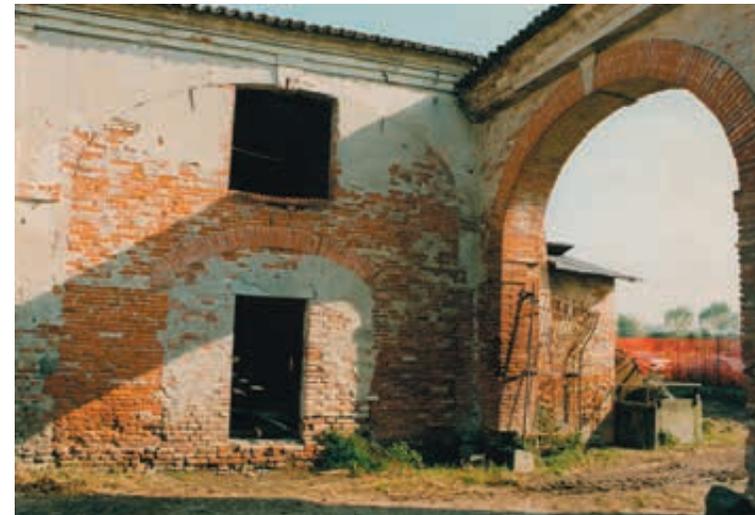
STATO DI FATTO – STALLA CAVALLI.  
FRONTE CORTE E INTERNI

putrescenza e cedimenti di strutture lignee e controsoffitti, dovute a infiltrazioni d'acqua piovana nella zona Nord-Ovest della villa, in tutta l'ala Est della stalla cavalli e in piccole parti della stalla stessa;

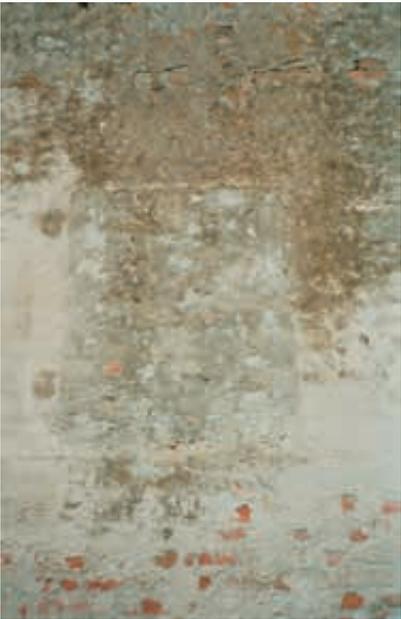
PROSPETTO sul RETRO – Lato Nord

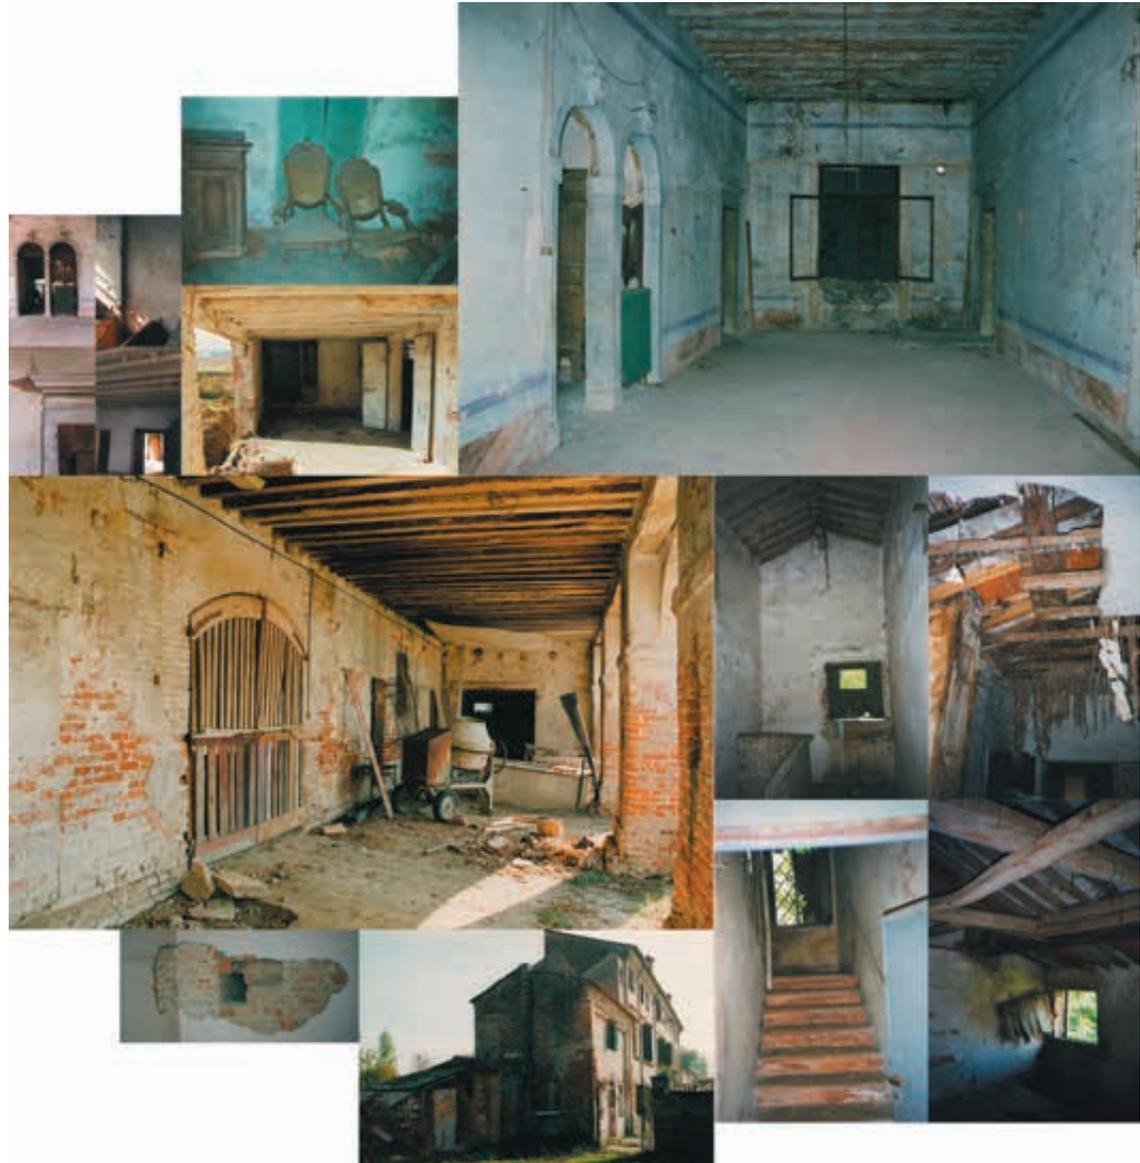
## Considerazioni relative allo stato di degrado

cedimenti e fessurazioni, un po' ovunque ma generalmente su punti di giunzione di pareti e corpi di fabbrica aggiunti nel tempo e su tamponamenti di vecchie forometrie.

Nel corso dei lavori, inoltre, è emersa la scarsa solidità di ampi tratti della muratura portante e di tratti delle fondazioni, forte degrado di buona parte delle componenti lapidee avvenuto per corrosione, dilavamento e tensioni strutturali.

In particolare, il corpo apparentemente di maggior pregio, la villa, è stato ottenuto per accorpamento di più manufatti, come si deduce dalle fondazioni diversificate per profondità e tipologia e dagli intonaci interni ai corpi di fabbrica semplicemente accostati. È apparso, già nel corso dei primi lavori, strutturalmente poco consistente, eseguito grossolanamente con materiali di risulta, più volte manomesso e scorrettamente riparato.
